# 東日本大震災(特別企画)

教員有志(中川康一・柴山元彦・平岡由次・芝川明義・池田正)

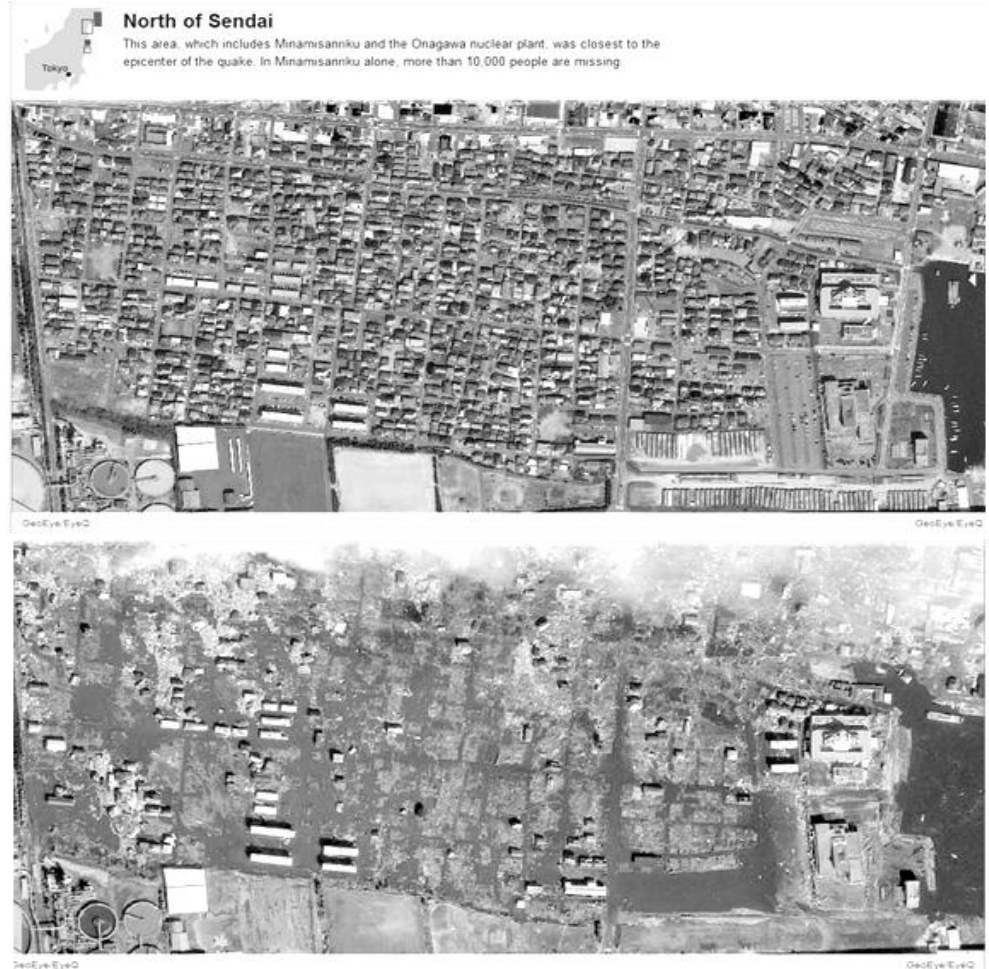
図-4 宮城県南三陸町の津波被災状況(ニューヨークタイムス)、被災前(上)と被災後(下)、多くの建物が津波によって流失してしまった様子が映り出されている。

地震発生と同時に、北米プレートの先端の跳ね上がりは、上の海水を持ち上げ大きな津波を発生させました。津波の一部は陸地に向かって進み、海岸線に近いところの建物や船、港湾の構造物などを押し流しました。その時の様子を図-4に示します。図に示されている写真はGeoEye/EyeQ衛星(アメリカ)による高解像度衛星写真で、南三陸町の津波発生以前と以後の様子を撮影したものです。図-5は津波襲来の

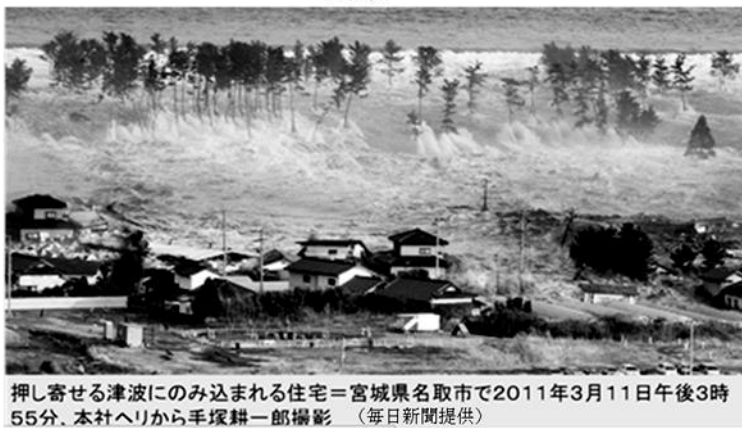
図-5 津波襲来の様子(毎日新聞)

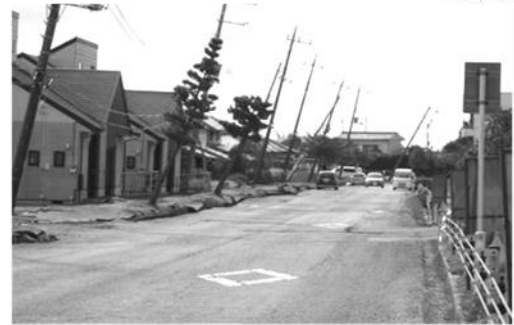
図-6 千葉県潮来市内の液状化状況 (東京電機大学地盤工学研究室)

この地震では、強い地震動が広域に及んだため、各地で液状化現象が発生しました。液状化とは、地震の強い揺れによって、比較的軟らかい地盤(主として砂地盤)が液状になることで、地表部が流動することによって、建物や構造物が傾いたり、部分的に沈下して大きな被害を与えます。図-6は液状化によって地盤が変形し、電柱や樹木が傾斜した様子を示しています。図-7は液状化実験装置で、液状化していく過程を観察します。

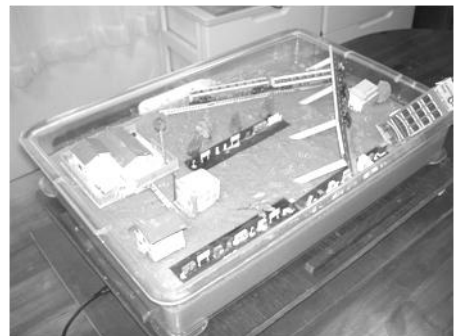
図-7 ジオラマを用いた実験装置で液状化現象を観察する。
